AUDITORÍAS Y CLANDESTINOS

AUDITORÍA A 150 GRANDES CONSUMIDORES DEL SISTEMA DE AGUA DE LOS CABOS, B.C.S.

TOMAS CLANDESTINAS EN ACAPULCO, GUERRERO

HOSPITAL MAC, AGUASCALIENTES

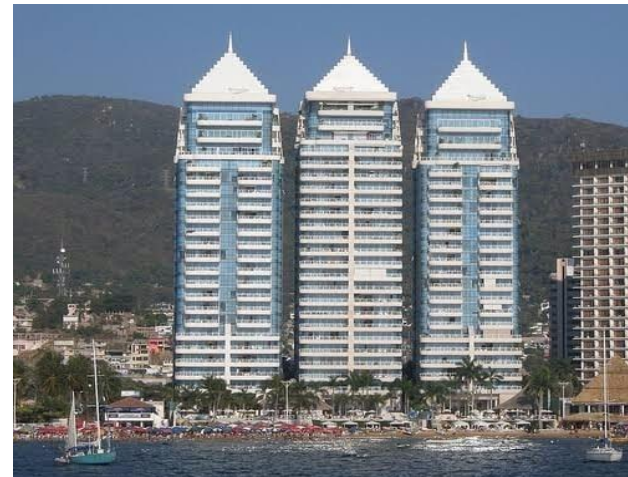
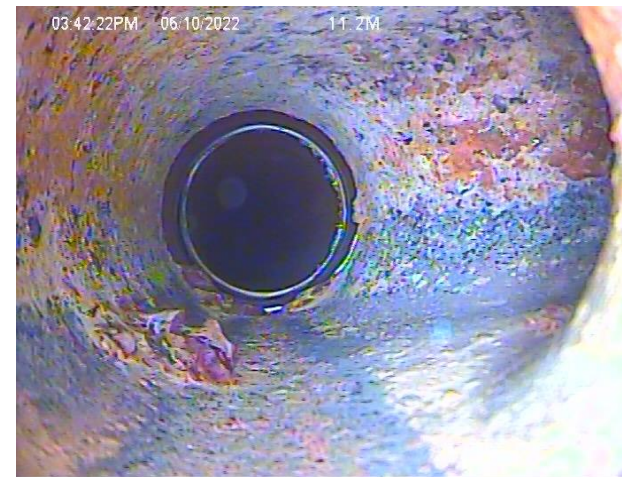
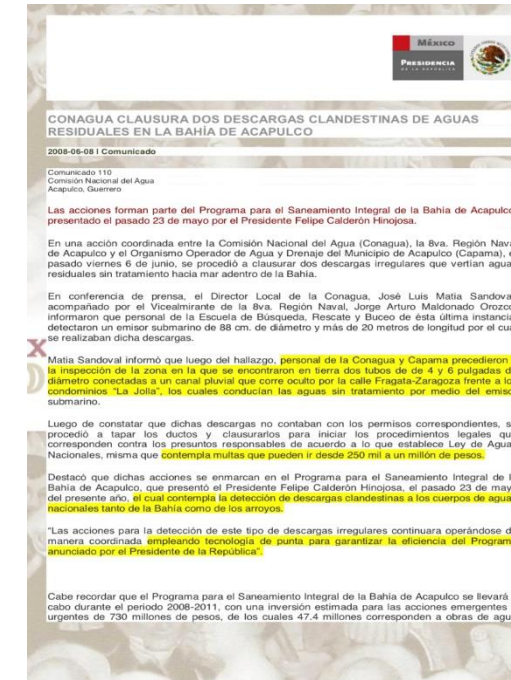
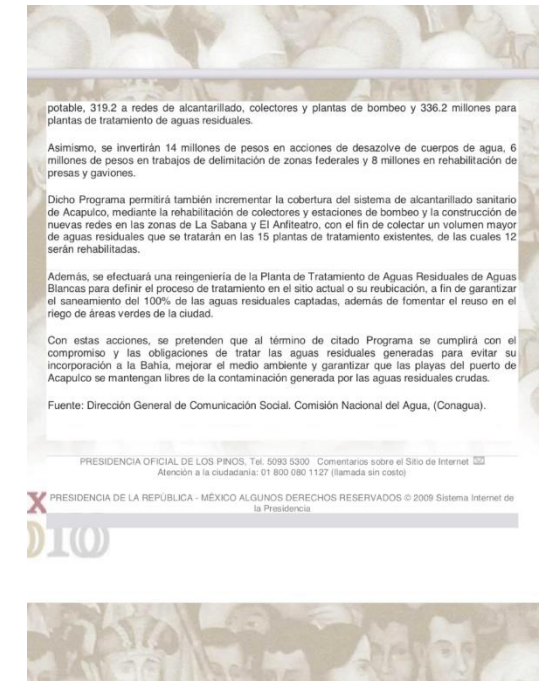
Trabajadores de la Comisión de Agua Potable y Alcantarillado de Acapulco en la clausura de la toma de desagüe que se detectó a 50 metros mar adentro.

En una acción coordinada entre CONAGUA, la 8va. Región Naval de Acapulco y el Organismo Operador de Agua y Drenaje del Municipio de Acapulco. Se nos solicitó realizar una inspección en busca de descargas no autorizadas, con la ayuda de equipos trazadores de tuberías y cámaras de video inspección realizamos los trabajos solicitados.

Se encontraron en tierra dos tubos de 6" y 4" de diámetro conectados a un canal pluvial que corre oculto por la calle Fragata Zaragoza frente a los condominios La Joya los cuales conducían el agua sin tratamiento por medio del emisor submarino. Por los hallazgos se contemplaron multas desde los 250 mil a un millón de pesos al condominio antes mencionado.
